3·11 东日本大地震对城市维生管线的影响 ——以仙台市供水系统为例

摘要 城市的维生管线工程作为保证城市正常运行的基本设施, 是影响到城市居民日常生活的重要组成部分。在2011年发生的3·11东日本大地震中, 位于震中附近的日本仙台市的维生管线受到损坏。立足于日本仙台市在3·11大地震之后维生管线的恢复, 通过分析仙台市在3·11地震之后供水系统所发生的故障、损害与其处理对策, 总结了易受灾难损坏的供水管路的地基形态与管道种类。通过分析, 能够确定供水管路的防灾优先度与优先范围, 在灾害来临之际防患于未然。

Impact of the Great Natural Disasters on the Lifeline Systems ——Taking the Drainage System in Sendai City after the Great East Japan Earthquake as an Example

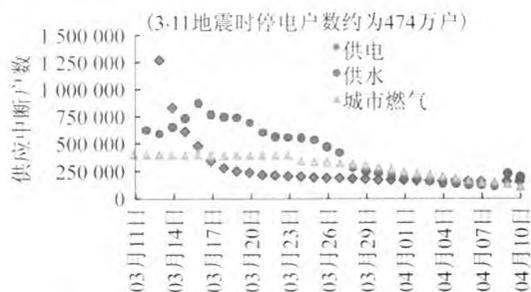
供气的恢复至震前 90% 供应所需时间明显减少。由于 3·11 东日本大地震所引起的海啸的影响,完全恢复所需要的时间会更长一些。在 3·11 东日本大地震后,供水的恢复时间则略长于供气的恢复时间,这一点与之前的大地震相比略有不同。3·11 东日本大地震后各类维生管线的恢复情况如图 1 所示。震后当日,灾区范围内的停电的户数达到了 474 万户,之后随着电力的恢复供应,停电户数急剧减少。震后当日的供水短缺户数约为 70 万户,由于各种因素的影响,停水户数在震后初期逐渐增加,这种情况在震后第 6 天达到最高峰,约为 90 万户,而后停水户数缓慢减少。都市燃气的供应短缺在震后 2 周内一直保持在相对稳定的水平,大约 40 万户的人受到了停气的影响。在地震发生 2 周之后,自来水与城市燃气的供应逐渐开始恢复^[2]。

图 1 东北地区维生管线工程的恢复状况^[3]

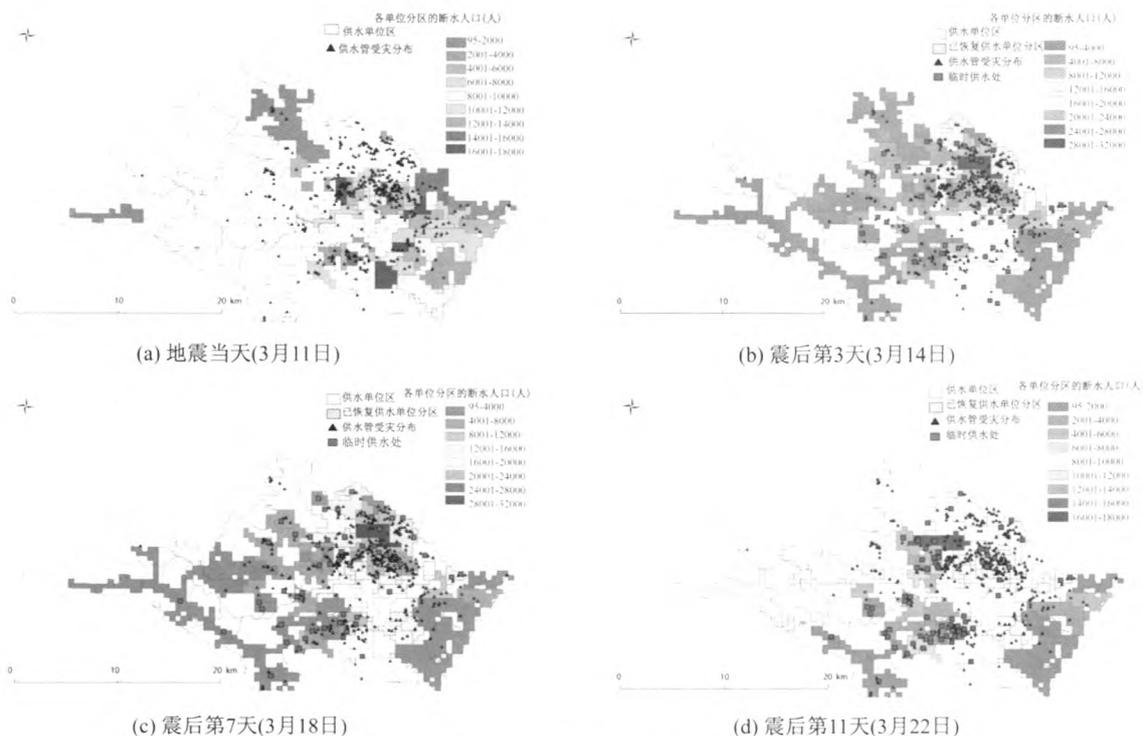
供水车提供。地震后宫城县南部山净水厂的净水池设置了 4 个净水口,地震后次日(3 月 12 日)开始向附近的村镇提供应急供水。图 2(a)一(d)中青色□所示的点为仙台市内设置的临时供水点。在 3 月 14 日(震后第 3 天),由于供水中断的地方面积较广,临时供水点在供水停止的地方广泛分布。随着供水系统机能的逐渐恢复,在 3 月

18 日(震后第 7 天),临时供水点的布置向当天仍处于停水中的居民数量相对较多的仙台市北部集中。在 3 月 22 日(震后第 11 天),临时供水点又开始逐渐向仙台市南部集中。除了上述应急供水设施以外,还有配置有紧急遮断阀的供水所和应急供水栓,这些设施并不会由于停电或缺乏燃料、供水中断等原因丧失其正常使用机能^[5]。

图 2 东日本大地震发生后的断水情况^[5]

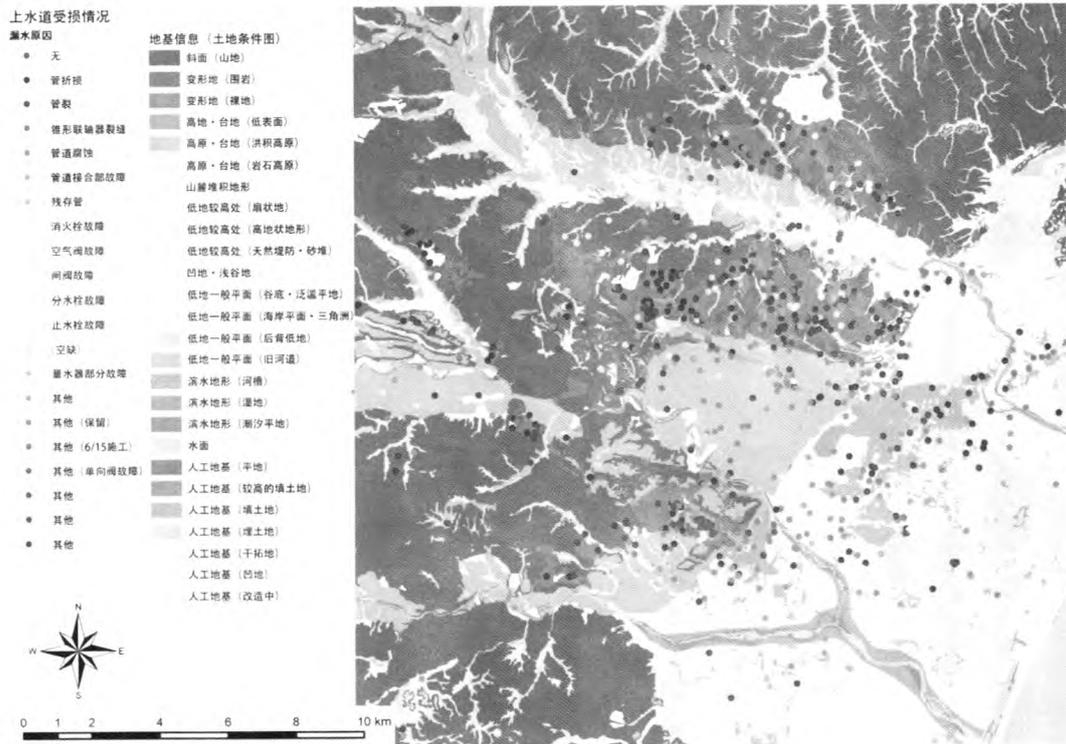
为了进一步了解仙南·仙盐水道系统发生损坏的具体位置与当地的土地地基的关系,日本东北工业大学建筑学科的渡边浩文老师团队对仙台市附近的水道受灾情况进行了调查与分析^[6]。图 3 给出了仙台市附近的水道配水管的漏水场所及漏水原因分布图。这张分布图通过 GIS 系统的分析,将水道管道发生损坏的地方进行了定位,然后投影到了仙台市地图上。背景所使用的地图为日本国土地理院所发行的比例为 1/25 000 的土地条件与地基信息图,图中所包含的地基种类共

图3 东日本大地震的水管受灾情况及地基分布图⁵⁾

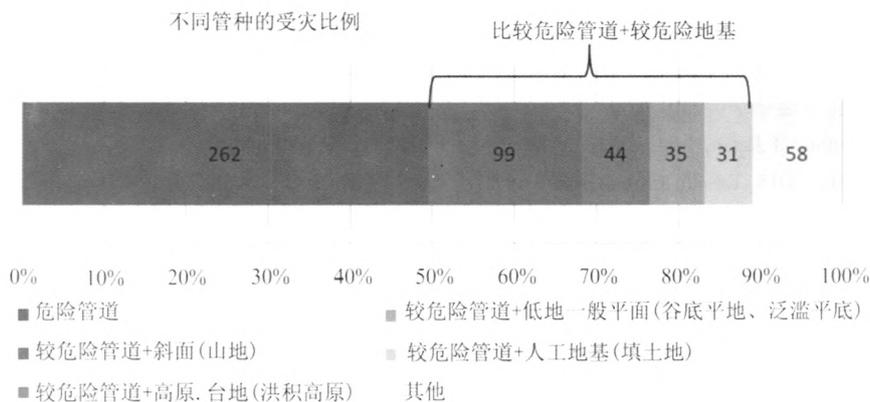
发生于较危险地基与较危险管道中的情况比较复杂,具体如图4所示。在全部的较危险管道的受灾事故中,铺设于山地斜面的管路共发生受灾事故99件,约占全部受灾事故的18.7%;铺设于高原台地的管路共发生受灾事故44件,约占全部的8.3%;铺设于低地的管道部分共发生受灾事故35件,约占全部的6.6%;铺设于人工填土地基的管道共发生受灾事故31件,约占全部的5.9%。这四者共占有所有受灾事故发生件数的39.5%。由此可见,不仅危险地基或危险管道所在的管段容易在灾害时发生事故损坏,较危险管与较危险地基的组合在管路系统面临重大自然灾害时也是十分危险,容易发生受灾事故的。因此,较危险管道与地基的组合也应该尽量避免。

图 4 基于不同管种与地基的受灾件数的比例^[8]

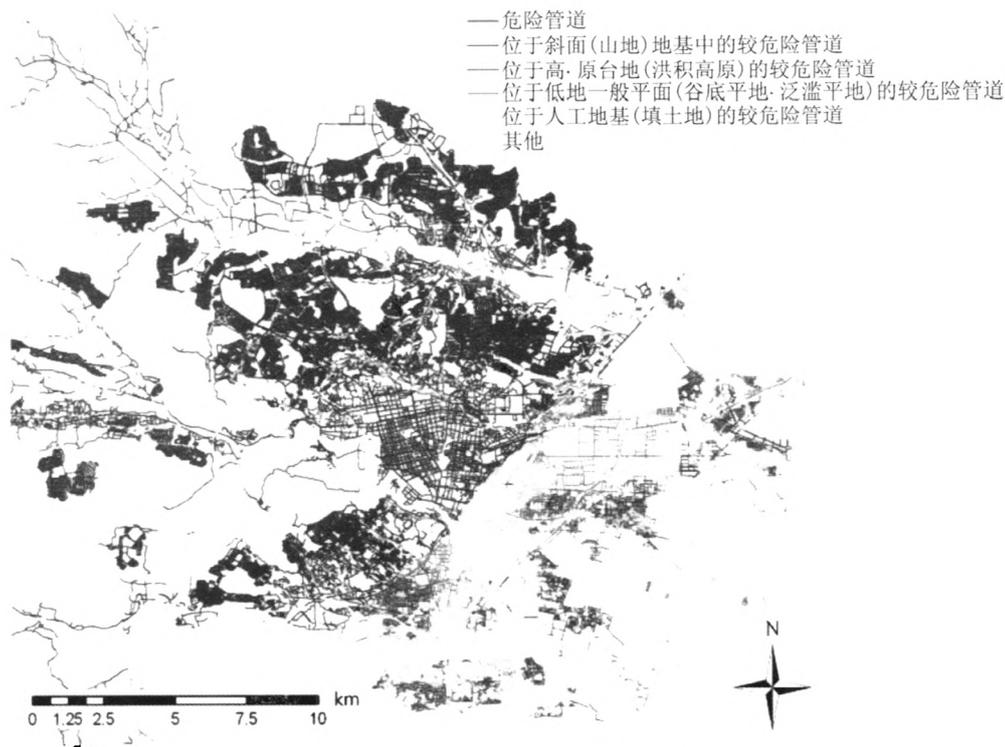
通过对危险/较危险地基与管路分析,结合仙台市的管路分布图,可以得到仙台市供水系统的危险管路分布图(图 5)。结合此图可以明确地了解危险管路的分布,能够在今后制定防灾措施

图 5 仙台市不同管种危险管路的分布^[8]

时较好地确定各类管路的防灾优先度与优先范围,使灾害防患于未然;也能够灾害来临时更迅速地把握受灾形势,确定受灾场所,使灾害带来的损失降到最小。
