## 3·11大地震海啸浸泡后的带裂纹 RC钢筋强度鉴定

**摘要** 为解决在东日本大地震造成的海啸中受到海水浸泡的钢筋混凝土(RC)结构的抗震鉴定问题, 在调查国外相关研究的基础上, 实地考察了东日本大地震中的受损建筑物。结果表明, 只要混凝土表面存在裂缝, 海水均将浸入到混凝土内部引起钢筋的腐蚀。通过拉伸试验研究了腐蚀后钢筋的性能变化, 结果表明, 腐蚀后钢筋的屈服点基本没有变化, 最大应力下降了10%左右, 变形能力也有所降低。在此基础上建议了海水浸泡后钢筋混凝土结构的抗震鉴定及修复流程。

### Seismic Evaluation of Seawater Immersed RC Structure with Crack

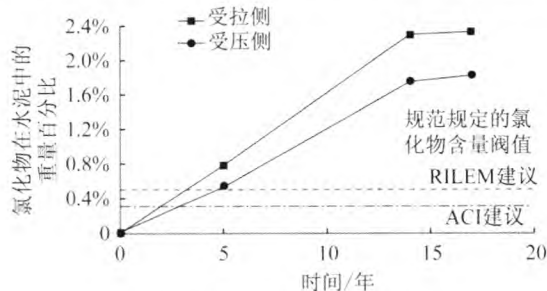
图 4 氯化物含量随时间的变化<sup>[7]</sup>

混凝土中氯化物含量随时间的推移如图 4 所示, 5 年时拉、压两侧的氯化物含量均越过了法国规范规定的氯化物含量阈值, 规范中此阈值标志着钢筋腐蚀的起始时间。14 年之前氯化物的含量持续增加, 其中受拉侧的增加快于受压侧, 这可能是由于受拉侧存在弯矩造成的损伤。而在 14 年到 17 年之间, 氯化物的含量趋于稳定, 这应该是由于此时的氯离子含量已经达到混凝土能够接受的最大值, 氯化物的这一阈值为水泥重量的 5% 左右。

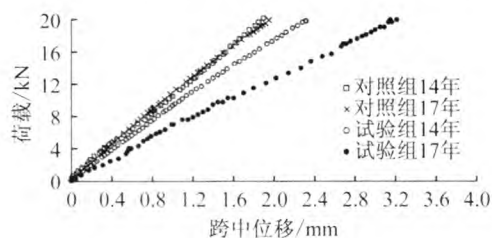
图 5 试件抗弯刚度的对比<sup>[7]</sup>

如图 5 所示, 从跨中抗弯试验的结果可以看出, 对照组在 14 年和 17 年时的抗弯刚度没有变化, 而腐蚀环境下的试验体在 14 年时抗弯刚度下降了 20% 左右, 17 年时下降到 70%。抗弯刚度的下降应该是由受拉侧钢筋的腐蚀造成了钢筋截面的减小和钢筋、混凝土之间共同工作的削弱。

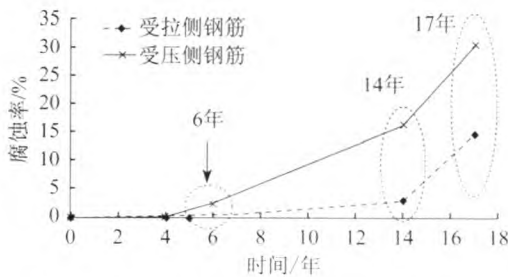
图 6 试件内部钢筋腐蚀率随时间的变化<sup>[7]</sup>

试验表明, 非腐蚀裂缝的存在与否和开裂程度对钢筋腐蚀的产生没有明显的影响。因为试验中外荷载造成的裂缝分布在受拉侧, 而钢筋腐蚀裂缝首先出现在受压侧。同时, 受拉侧钢筋的腐蚀位置和程度也与外力造成的裂缝没有明显的关系, 在 14 年到 17 年间, 钢筋截面积的减小程度沿钢筋的分布有很大的离散性。受压侧钢筋率先出现腐蚀的原因应该与钢筋混凝土的界面情况有关, 氧气进入结合不够紧密的界面可能是受压侧钢筋率先腐蚀的原因。因此法国规范中规定的氯化物含量阈值仅仅是决定钢筋腐蚀开始时间的必要条件, 钢筋混凝土的界面状况同样会影响钢筋的腐蚀开始时间。钢筋重量的减小率(腐蚀率)与时间的关系如图 6 所示。受压侧钢筋由于截面积更小, 腐蚀率增加得更快。受压侧钢筋的腐蚀率从第 4 年时开始上升, 在第 14 年之前上升率基本不变, 14 年之后上升加速。受拉侧钢筋的腐蚀率则在第 5 年时才开始上升, 这验证了从腐蚀裂缝出现的角度得出的受压侧钢筋率先腐蚀的结

论。受拉侧钢筋的腐蚀率在第 14 年之前一直处于较低水平,同样在第 14 年之后开始快速上升。Vidal 等认为这种快速上升可能是由于腐蚀裂缝的宽度此时达到了 0.2 mm 以上,使氧气更容易到达钢筋表面。作者认为可能的原因还有混凝土中氯化物含量达到饱和后更多的氯离子集中到钢筋表面。

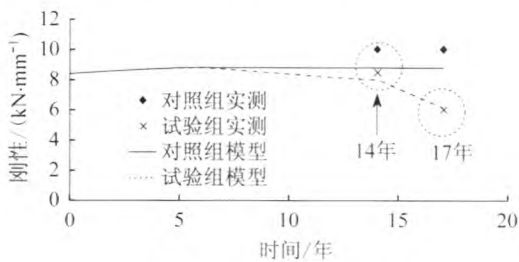
图 7 试件刚性随时间的变化<sup>[7]</sup>

在构件的性能方面,RC 梁的抗弯刚度随时间的变化如图 7 所示,图中实线为 Castel 等<sup>[8]</sup>提出的理论模型的计算结果,可以看出试验结果与理论模型具有相同的倾向。理论模型认为抗弯刚度在第 6 年之前将有所上升,14 年时刚度下降到与 28 天刚度相同,14 年后由于钢筋腐蚀的加速,刚度的下降率也增大,刚度的下降主要受到受拉钢筋腐蚀的影响。同时 Vidal 等认为在受压侧腐蚀裂缝的产生将造成 RC 梁承载力和延性的下降。

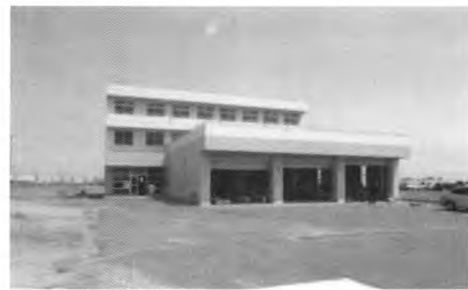
图 8 位于日本宫城县名取市的快艇部大楼

在东日本大地震及随后的大海啸中,大量 RC 结构受到海水浸泡,其中 500 栋左右的结构需要继续使用,由此产生了针对此类结构的抗震鉴定和加固改造问题。为了提出合理的方案,首先需要了解该类结构在海水浸泡后是否产生了钢筋的腐蚀。为此,作者实地考察了日本东北地区存在海水浸泡问题的 RC 结构,以日本宫城县名取市的日本东北大学快艇部大楼为例,如图 8 所示。该结构在东日本大地震中产生了裂缝,并在随后的海啸中受到海水的浸泡。

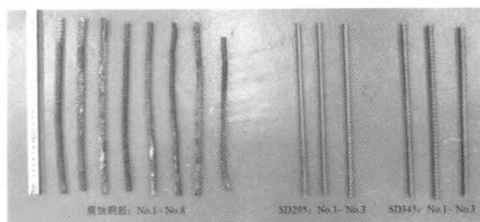
图 10 钢筋拉伸试验的试验体  
Fig. 10 Specimens for tension tests of steel bars

如图 10 所示,试验采用取自日本宫城县气仙沼市的 8 根受到腐蚀的钢筋,与新购入的钢筋进行对比。因为对于采样钢筋,仅能测量其直径为 10 mm,而无法判断其规格,因此作为对比的新购入 10 mm 直径钢筋中包含了 SD295 和 SD345 两种规格的钢筋各 3 根。为了更接近采样钢筋的实际情况,试验中的采样钢筋没有进行除锈处理。试验使用的万能加载试验机(MAEKAWA MR3CA-200-F2)以及位移计的设置如图 11 所示。试件在拉伸试验中的标定长度  $L_0$  设为试件直径的

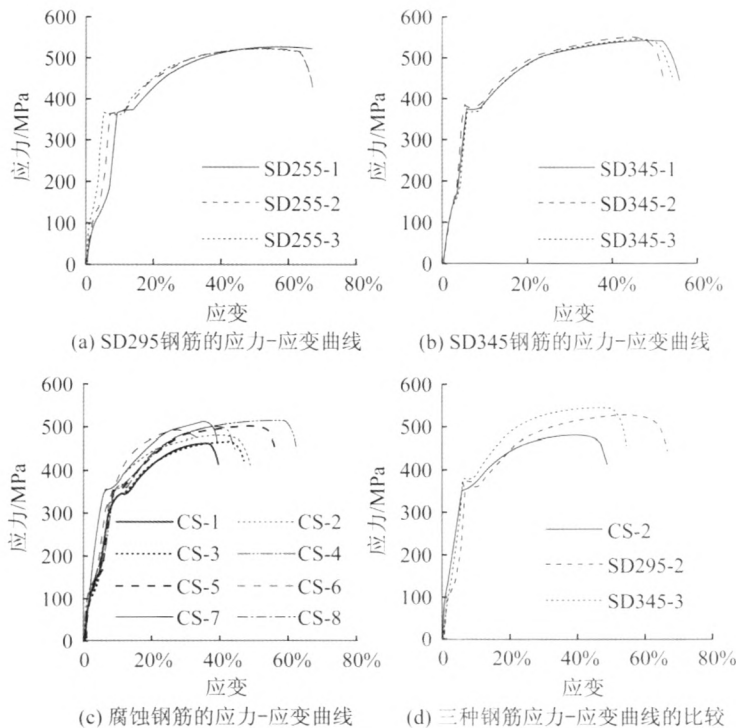
图 13 钢筋拉伸试验的应力-应变曲线

如图 13(a) — (c) 所示为以上两种规格的 6 根新购入钢筋与 8 根腐蚀钢筋的应力应变曲线。

可以看到腐蚀钢筋在拉伸变形能力上存在一定的离散性,但屈服点和最大承载力变化不大。图 13(d) 给出了新购入钢筋与腐蚀钢筋的平均应

力应变曲线的比较。可以看出腐蚀后钢筋的屈服强度基本没有变化,而最大承载力下降了 10% 左右。同时,腐蚀后钢筋的变形能力低于新购入钢筋。

对于受到海水浸泡且存在裂缝的 RC 结构,根据是否对其裂缝进行修复,分别采取不同的处理方法。本文暂时不考虑裂缝宽度大于 1 mm 且不采取修复措施的情况。裂缝宽度小于 1 mm 时,对裂缝处的钢筋强度进行折减后,再根据通常的抗震鉴定流程进行鉴定。根据本文中钢筋性能试验的结果,由于腐蚀后的钢筋最大承载力下降了 10% 左右,同时考虑到结构耐久性会随时间劣化,对于后续使用年限为 10 年的结构,认为因使用年限较短而耐久性的下降不明显,故将受腐蚀

钢筋的强度下降率定为 0.9。结合日本抗震鉴定的相关规范<sup>[9]</sup>,对于后续使用年限在 20 年以上的结构,需要进一步考虑其性能随时间的劣化,并在抗震鉴定中考虑相应的折减系数。本方法通过进一步降低钢筋的强度下降率来考虑性能随时间劣化的影响,对于后续使用年限为 20 年和 30 年的结构,分别将强度下降率定为 0.8 和 0.7。

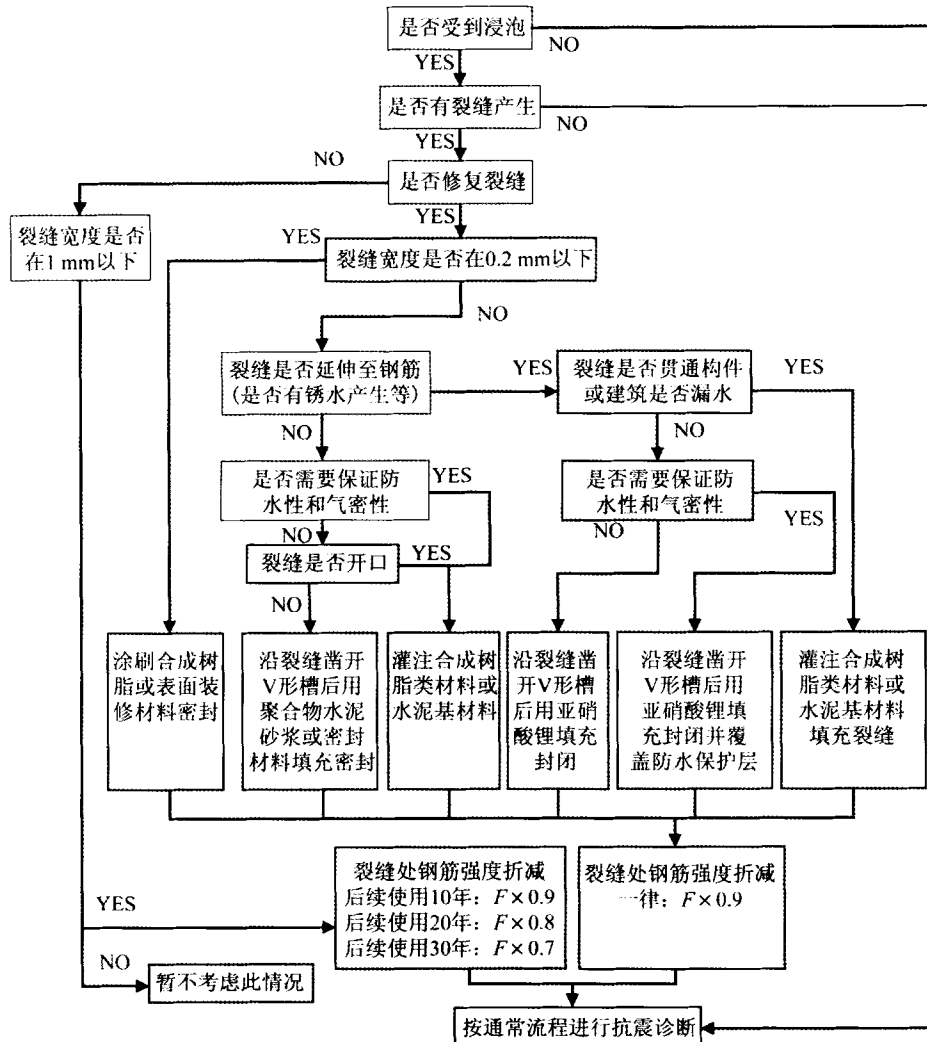
图 14 海水浸泡 RC 结构抗震鉴定修复流程

首先判断 RC 结构是否受到了海水的浸泡,再进一步判断受到浸泡的 RC 结构是否有裂缝产生。对于未受到海水浸泡或虽然受到浸泡但不存在裂缝的 RC 结构,认为其不存在钢筋的腐蚀问题,因此只需要按照通常的抗震鉴定流程进行鉴定。

对裂缝进行修复时,首先需要清理混凝土构件表面,然后根据开裂的状况和使用性的要求采用不同的修复方法。当裂缝宽度不超过 0.2 mm

时,可以直接涂刷合成树脂或用各种表面装修材料封闭裂缝。当裂缝宽度大于 0.2 mm 时,若裂缝到达钢筋处(如产生锈水等),且裂缝贯通了构件或出现建筑物漏水时,可采用灌注亚硝酸锂及水泥等方法修复裂缝。裂缝没有贯通构件时,如需要保证建筑的防水性和气密性,则可采用 V 形槽填充密封的方法,先在混凝土表面沿裂缝走向凿出 V 形槽,用亚硝酸锂进行填充封闭必要时需要在槽内先涂刷底胶,最后在表面覆盖防水保护层。在不需要保证建筑的防水性和气密性时,则不需要防水保护层。若裂缝没有到达钢筋处,且不需要保证防水性和气密性,同时裂缝没有明显开口时,可采用 V 形槽填充密封法,填充聚合物水泥砂浆或密封材料。若防水性和气密性需要保证或裂缝有明显开口,则应采用灌注合成树脂类材料或水泥基材料的处理方法。对裂缝进行修补以后,在抗震鉴定时可以不再考虑后续使用年限,而一律将钢筋强度折减 0.9 后按照通常的抗震鉴定流程进行鉴定。
