# 加固后东北大学建筑系大楼 在3·11地震中损坏原因分析

**摘要** 2011年东日本大地震发生后,发现一些抗震加固过的建筑在地震中也遭到了损坏。以一栋位于日本仙台的加固建筑为例,通过实地考察分析总结了其遭受破坏的典型损伤特征。结构在抗震加固前,应对结构的局部损伤和整体性能有准确的把握;抗震加固时应考虑局部加固对结构整体性能的影响,避免因抗震加固造成新的薄弱部位和薄弱层,从而削弱结构的整体性能。抗震加固应从这些受损的建筑物中吸取教训,进一步改进和完善现有的抗震鉴定方法和加固措施。

## Why a Retrofitted Building at Tohoku University Failed in the Great East Japan Earthquake

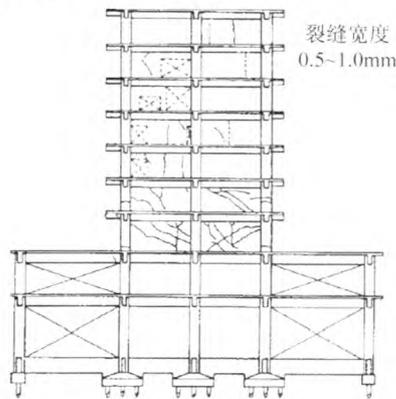
1978 年宫城县海域地震发生后,志贺敏男等<sup>[2]</sup>对该建筑进行了详细的损伤调查,如图 3 所示,在剪力墙、连梁和 3 层、4 层的部分柱上观察到了较小的弯曲和剪切裂缝。

剪力墙上剪切裂缝的最大宽度和梁、柱构件弯曲裂缝的最大宽度在 1.0 mm 左右。开洞连梁上观察到的剪切裂缝最大宽度在 1.5 mm 左右。据此判断结构在该地震中受到的损伤比较轻微。图 3 中 3 层的剪力墙构件上均匀地分布有剪切裂缝,可见剪力墙在地震中作为抗剪构件起到了抵抗水平荷载的作用。

图 3 1978 年地震损伤调查的裂缝图<sup>[2]</sup>  
Fig. 3 Seismic damage in 1978

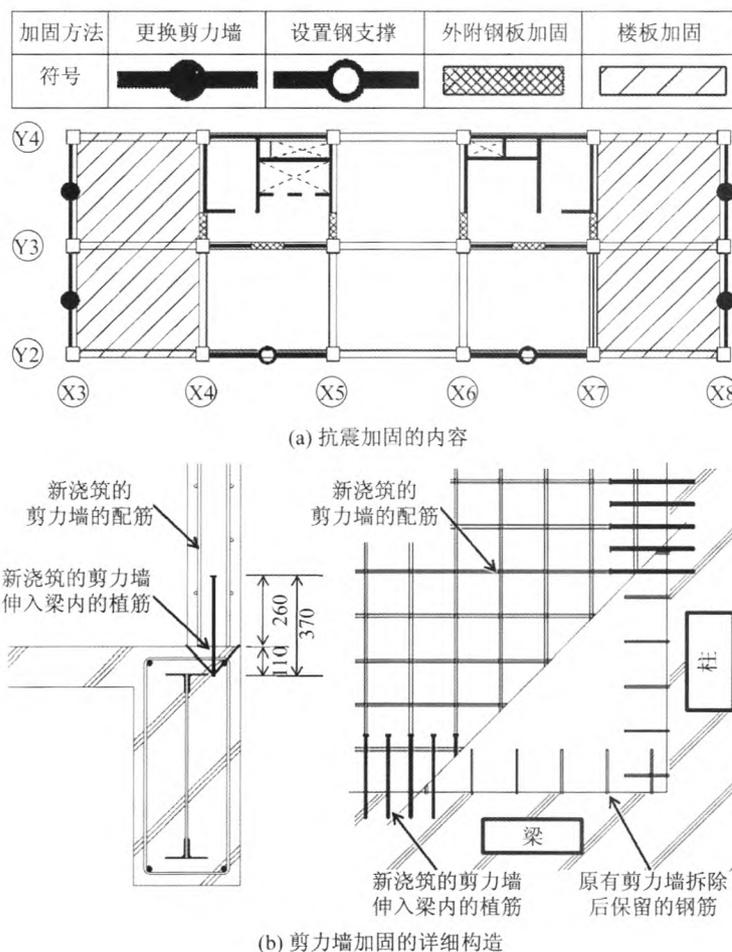
如图 6(a) 所示为抗震加固的内容。在 3~9 层框架的两端拆除了原有剪力墙, 重新设置了剪力墙, 其中 3~5 层的剪力墙厚度与原来一样, 分别为 250 mm (3 层) 和 200 mm (4 层、5 层); 6~9 层的剪力墙从 150 mm 加厚到 180 mm。在长边方向的 X4-X5 和 X6-X7 两跨间加设了钢支撑, 同时在楼梯间处通过外附钢板加固了连梁, 在 X3-X4 和 X7-X8 两跨间加固了楼板。剪力墙加固的详细构造如图 6(b) 所示, 首先拆除了原有的剪力墙, 然后在梁、柱上植入直径 13 mm、长 310 mm 的钢筋, 钢筋深入梁、柱内 110 mm。原有剪力墙的钢筋在距梁柱表面 200 mm 处切断。在植入的横、纵钢筋上连接新的直径 13 mm 的剪力墙钢筋, 然后浇筑新的剪力墙。

图 6 抗震加固内容和剪力墙加固的详细构造<sup>[1]</sup>  
 Fig. 6 Seismic retrofitting and detailing of shear wall

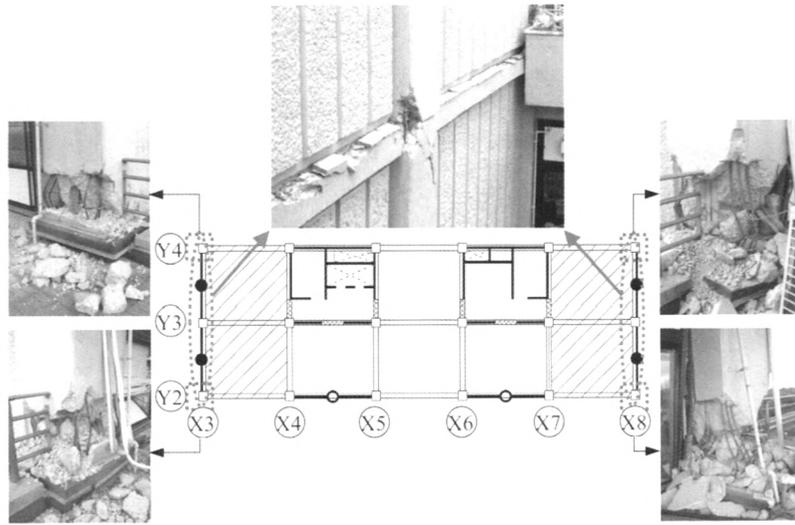
调查了该栋建筑的损伤情况。如图 7 所示,位于该建筑 3 层加设的剪力墙在连接处沿水平方向与原有的梁发生了分离,同时 3 层四个角柱发生了严重破坏,混凝土剥落严重,钢筋和型钢屈曲。仔细观察加设剪力墙发生分离的结合部可以发现,如图 8 所示,植入梁内的钢筋被拔出,造成了剪力墙与梁的分离。文献[1]的作者分析认为造成这一结果的原因在于:钢筋植入的深度仅 110 mm,无法有效地形成墙与梁的共同工作机制;加设剪力墙时拆除了原有的受损剪力墙,原有剪力墙内所配的钢筋在梁表面以外 200 mm 处切断,保留的 200 mm 原有剪力墙钢筋为光圆钢筋,也很难保证墙与梁的有效连接。同时在图 6 中剪力墙与梁结合部的红线位置上没有连续的纵向钢筋,这导致植入钢筋处的混凝土沿红线呈锥状拔出。

图 7 建筑 3 层剪力墙与角柱的破坏情况<sup>[1]</sup>

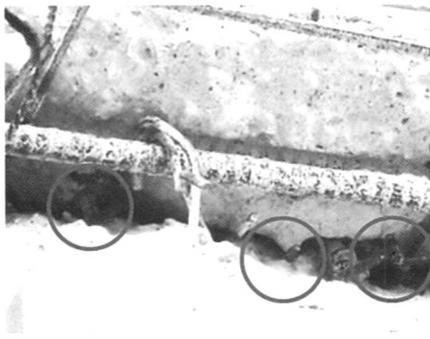
图 8 剪力墙钢筋被拔出的局部<sup>[1]</sup>

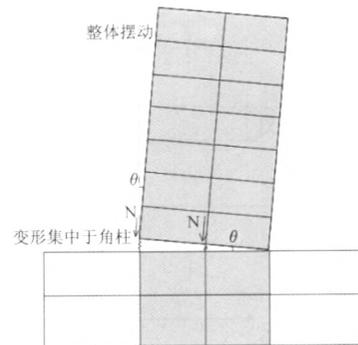
图 9 所示为根据建筑的损伤状况后假设的地震发生时结构的变形机制。由于 3 层加设剪力墙与梁的连接失效,变形集中于该处。同时由于上

部结构在加设剪力墙后刚度增大,上部结构成一体左右摆动。这样的变形机制造成四个角柱处轴向变形和受力被放大。受力和变形的集中造成角柱中型钢和钢筋在拉伸变形时被拔出,随后的压缩变形进而造成了型钢和钢筋的严重屈曲,如图 10 所示。这可能是该结构角柱严重损伤的原因及其与剪力墙和梁连接失效之间的联系。

图 9 假设的结构变形机制<sup>[1]</sup>

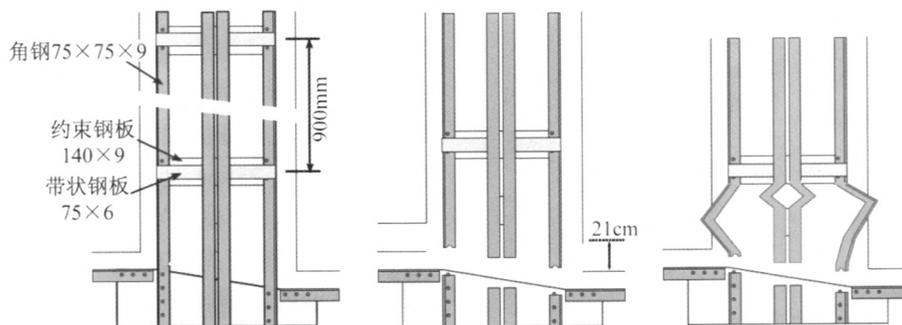
图 10 假设的角柱破坏过程<sup>[1]</sup>

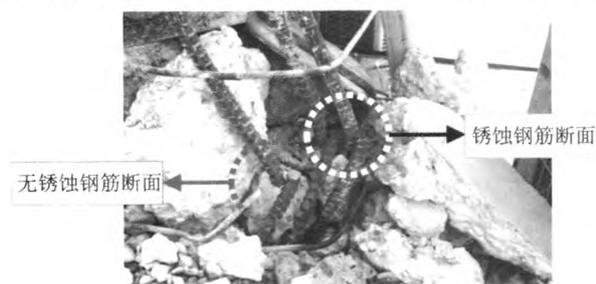
现场调查还发现,在发生严重损伤的角柱中,被拉断的钢筋截面有的锈蚀严重,有的无锈蚀,如图 11 所示。由于现场调查是在地震发生后短时间内进行的,有理由相信,其断面的锈蚀是在本次大地震之前产生的,出现锈蚀的钢筋在 3·11 地震前就已经断裂,而只有断面无锈蚀的钢筋才是在本次地震中被拉断的。由于 1978 年的地震造成了钢筋的破坏,角柱部分的承载能力被严重削弱,致使该部位在本次地震中变形和损伤集中,破坏程度十分严重。

图 11 破坏角柱中断裂的钢筋截面  
Fig. 11 Rupture of steel bar of column

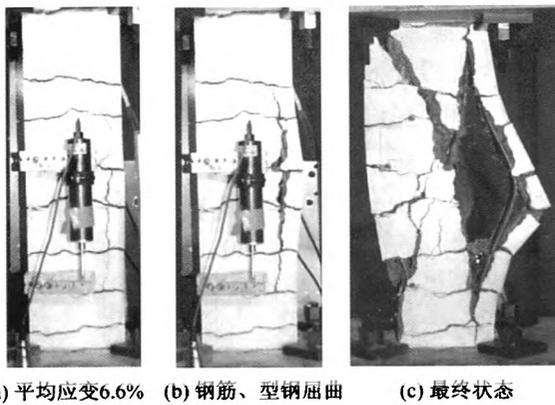
如图 13 和图 14 为模拟抗震加固前和加固后两个试件加载过程的荷载 - 变形关系。对两个试件施加应变控制的轴向拉、压荷载,拉力为正,压力为负。可以看到加固前的试件最大的拉应力出现在拉伸变形 25mm 处(伸长率 5%),之后由于型钢发生断裂,受拉承载力开始下降。伸长率达到 6.6% 时试件状态如图 15(a) 所示。由于此时混凝土与钢筋已退出共同工作,试件受压加载使型钢和钢筋都出现屈曲,试件状态如图 15(b) 所示。型钢和钢筋屈曲后试件的受压承载力也开始下降,试件的最终状态如图 15(c) 所示,型钢、钢筋的屈曲与混凝土的剥落集中在试件中部。

图 15 加固前试件的试验状态<sup>[4]</sup>  
Fig. 15 Damage state of specimen before retrofitting

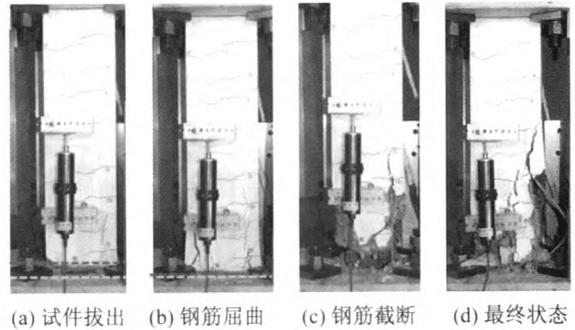
而对于加固后的试件,由于剪力墙部分的钢筋连接失效,在第 5 个加载循环中整个试件从底部被拔出,如图 16(a) 所示。在接下来的受压阶段,因试件拔出而暴露在外的钢筋屈曲,同时产生残余的受拉应变,此时的试件状态如图 16(b) 所

示。在接下来的受拉阶段,型钢和钢筋都先后断裂。如图 16(c)所示在拉应变达到 10% 时部分钢筋已经被截断。而最终型钢和钢筋的屈曲、混

土的崩坏都集中在试件的底部,如图 16(d)所示。如图 17 和图 18 所示,同心圆中的数字代表型钢或钢筋屈服的加载循环数,同心圆的个数代表钢筋最终达到的伸长量,黑色代表型钢,红色代表柱中钢筋,蓝色代表模拟的墙内钢筋。可以看出加固前的试件钢筋应变分布比较均匀,加固后的试件钢筋应变集中在底部,因此延性较差,最终的破坏也集中在底部。

图 16 加固后试件的试验状态<sup>[4]</sup>  
Fig. 16 Damage state of specimen after retrofitting

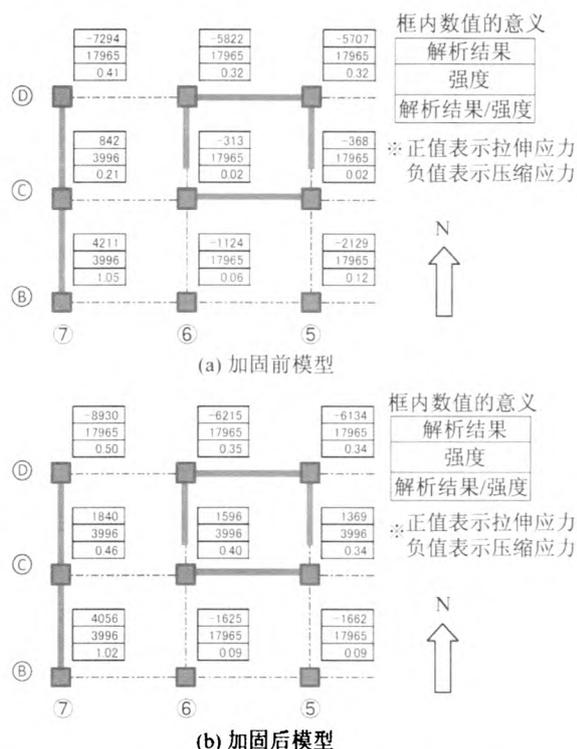
动力时程分析得到了结构各楼层的峰值位移响应,从静力时程分析的结果中取出结构第三层的峰值位移所对应的受力状态进行详细分析。如图 27 所示为第三层西侧结构平面内各柱截面的拉压轴力响应与抗压强度,以及二者的比值(框内的 3 个数值)。可以看到未做抗震加固的结构在 1978 年地震中,加固后的结构在 2011 年地震中,第三层角柱的峰值响应轴拉力都超过了抗拉强度。

图 27 静力推覆分析得到的峰值位移时的构件应力  
Fig. 27 Stress of members using pushover analysis

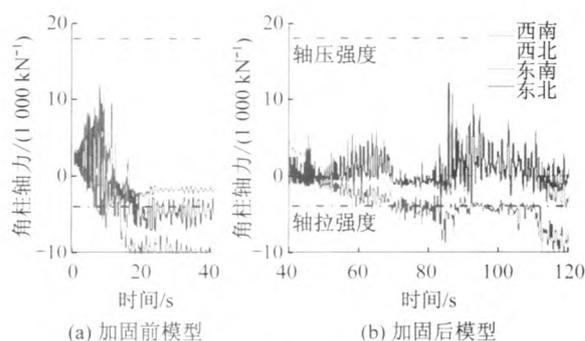
如图 28 所示进一步建立了加固前后结构的三维模型,输入两次地震的地震波进行动力时程分析。如图 29 所示取出结构三层四个角柱的轴力响应时程结果。从中可以看出,1978 年地震和 2011 年地震下,柱的轴压力均未超过其轴压强度,而两次地震下柱的轴拉力都超过了其轴拉强度。因此,本建筑三层角柱在 1978 年地震中出现

了型钢、钢筋的屈服,从而造成了结构局部强度的削弱,可能是其在 2011 年地震中角柱损伤集中,并产生严重破坏的原因之一。如前文所述,现场调查时发现了角柱钢筋在以往地震中存在部分破坏的证据,而这一假设能够与以上的解析结果相对应。

图 29 结构四个角柱的轴力响应时程<sup>[7]</sup>  
Fig. 29 Time history of axial force of columns
