减振高层建筑的极限破坏及性能再生的研究现状及前景

谢丽宇¹ 唐和生¹ 薛松涛^{1,2,*}

State-of-the-art and Future Trend in Limit State and Rehabilitation of Vibration-controlled High-rise Buildings

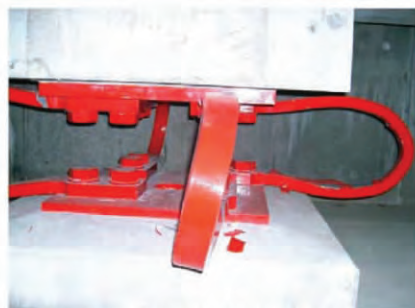
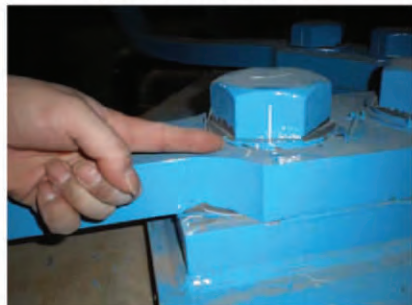
图 4 金属阻尼器损伤案例^[5]Fig. 4 Damage cases of damage of metal damper^[5]

(a) 金属阻尼器的残余变形

(b) 高强螺栓发生了松动

日本隔震协会(JSSI)在“3.11”地震的震后调查中也发现了金属阻尼器(steel dampers)受到了损伤^[5],如金属阻尼器的残余变形(图 4(a)),以及用于固定金属阻尼器的高强螺栓发生了松动(图 4(b)),但在该次调查中并未在已屈服的金属阻尼器上发现裂缝。

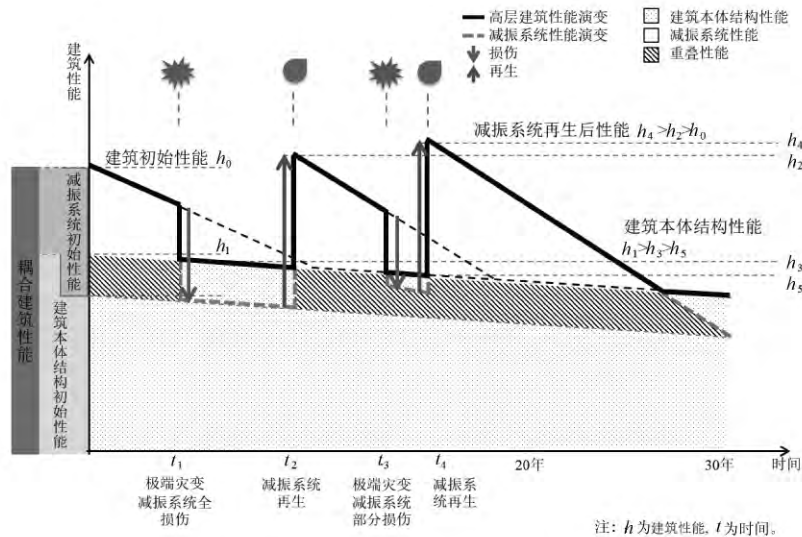
图 6 极端灾害下减振高层建筑全寿命性能演化示意图

高层建筑的性能是指其在抵御灾变时能够表现出的最大保有性能,图6中纵轴所示的建筑本体结构和减振系统性能的耦合。建筑本体结构性能是指减振建筑去除减振系统后建筑本体结构的保有性能(圆点填充部分);减振系统性能是指建

筑结构安装的减振系统的自有性能(斜线下方空白部分);一个完整的减振建筑具有的保有性能包括了建筑本体结构性能和减振系统性能,同时二者间还存在一部分非线性耦合的性能重叠(斜线填充部分)。图中的三种填充方式对应了减振高层建筑的三个极限状态,也就是建筑本体结构极限、减振系统极限及它们耦合时的极限。

图6中粗实线代表减振高层建筑性能随时间

变化的过程(简化为直线,忽略非线性演化的过程),粗虚线(包括与粗实线重叠的部分)表示减振系统性能随时间变化的过程。减振建筑在使用过程中,日常的劣化和可能的突发灾变,均会使其保有性能随时间不断变化,性能发展的整体趋势是不断降低的(粗实线)。图中细虚线(包括与粗实线重叠部分)表示了减振系统为减振建筑所提供的附加性能的演化过程,当遇到突发灾变或达到使用寿命时,减振系统有可能完全失效,这时就无法为建筑提供任何附加的性能保障。图中粗实线和粗虚线的变化对应了建筑结构的性能演变。

建筑初始性能 h_0 为新建建筑本体结构性能 h_1 与新装减振系统性能的耦合。极端灾害时,减振系统首先起到抵御作用,假设图中 t_1 时刻发生的灾害超出了减振系统的设计极限,减振系统将完全失效,如图中向下的红色箭头所示。由于减振系统与建筑本体结构之间存在部分重叠性能,此时的建筑保有性能将跌落至 h_3 ,即建筑本体结构性能水平。在不进行减振系统再生的情况下,随着时间的推移,建筑

保有性能将继续缓慢下降,如图中 t_1 和 t_2 间的粗实线所示。如对减振系统再生,如图中向上的箭头所示,建筑的保有性能将提高。理想的再生设计应使再生后的建筑保有性能 h_2 在 t_2 时刻超过其初始性能 h_0 ,即 $h_2 > h_0$ 。图中假设 t_3 时刻再次发生的灾害使减振系统部分失效,建筑保有性能将再次跌落至建筑本体结构性能水平 h_5 。当在 t_4 时刻对减振系统再次再生时,建筑保有性能将提高到 h_4 水平,理想情况下再生后的保有性能 h_4 应超过之前保有性能 h_2 ,即 $h_4 > h_2$ 。从性能控制角度来说,每次建筑保有性能因遭遇灾害下降后,由于建筑本体结构保有性能始终在逐渐劣化,总有 $h_5 < h_3 < h_1$,而理想的减振建筑再生设计应使得建筑每次再生后的保有性能均超过之前水平,也就是使 $h_4 > h_2 > h_0$ 。图中的向上箭头、向下箭头对应了灾变和再生时的建筑性能的突变。如何有效地控制损伤发生后建筑结构的性能、设定再生性能目标以及制定灾变与再生之间的应对方法,这也是需要进一步研究的关键问题。

Fig. 6 Performance evolution of controlled high-rise building under extreme loading condition
