## 3·11大地震海啸浸泡后的带裂纹 RC钢筋强度鉴定

**摘要** 为解决在东日本大地震造成的海啸中受到海水浸泡的钢筋混凝土(RC)结构的抗震鉴定问题, 在调查国外相关研究的基础上, 实地考察了东日本大地震中的受损建筑物。结果表明, 只要混凝土表面存在裂缝, 海水均将浸入到混凝土内部引起钢筋的腐蚀。通过拉伸试验研究了腐蚀后钢筋的性能变化, 结果表明, 腐蚀后钢筋的屈服点基本没有变化, 最大应力下降了10%左右, 变形能力也有所降低。在此基础上建议了海水浸泡后钢筋混凝土结构的抗震鉴定及修复流程。

### Seismic Evaluation of Seawater Immersed RC Structure with Crack

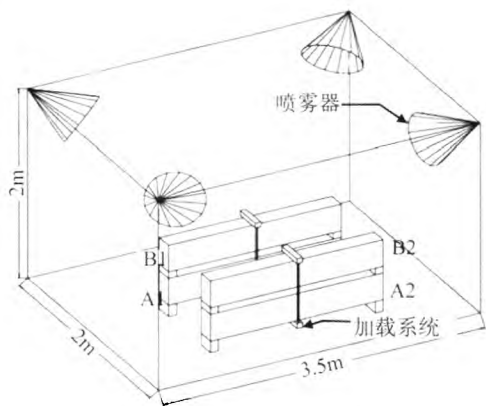
图 3 海水腐蚀环境的模拟<sup>[7]</sup>

本试验开始于 1984 年, 如图 3 所示, 利用喷雾器喷洒与海水浓度一致的氯盐溶液, 模拟试验的氯离子环境。

28 天时, 构件上仅存在外荷载造成的受拉侧的横向裂缝。6 年时, 在梁的受压侧首次出现了沿钢筋方向的钢筋腐蚀膨胀裂缝。14 年时观察到腐蚀裂缝继续发展, 受拉侧也出现了腐蚀裂缝, 裂缝的宽度增大。17 年时受压侧裂缝基本不变, 受拉侧腐蚀裂缝明显发展, 出现贯通。

试验表明, 非腐蚀裂缝的存在与否和开裂程度对钢筋腐蚀的产生没有明显的影响。因为试验中外荷载造成的裂缝分布在受拉侧, 而钢筋腐蚀裂缝首先出现在受压侧。同时, 受拉侧钢筋的腐蚀位置和程度也与外力造成的裂缝没有明显的关系, 在 14 年到 17 年间, 钢筋截面积的减小程度沿钢筋的分布有很大的离散性。受压侧钢筋率先出现腐蚀的原因应该与钢筋混凝土的界面情况有关, 氧气进入结合不够紧密的界面可能是受压侧钢筋率先腐蚀的原因。因此法国规范中规定的氯化物含量阈值仅仅是决定钢筋腐蚀开始时间的必要条件, 钢筋混凝土的界面状况同样会影响钢筋的腐蚀开始时间。钢筋重量的减小率(腐蚀率)与时间的关系如图 6 所示。受压侧钢筋由于截面积更小, 腐蚀率增加得更快。受压侧钢筋的腐蚀率从第 4 年时开始上升, 在第 14 年之前上升率基本不变, 14 年之后上升加速。受拉侧钢筋的腐蚀率则在第 5 年时才开始上升, 这验证了从腐蚀裂缝出现的角度得出的受压侧钢筋率先腐蚀的结
