# 加固后东北大学建筑系大楼 在3·11地震中损坏原因分析

**摘要** 2011年东日本大地震发生后,发现一些抗震加固过的建筑在地震中也遭到了损坏。以一栋位于日本仙台的加固建筑为例,通过实地考察分析总结了其遭受破坏的典型损伤特征。结构在抗震加固前,应对结构的局部损伤和整体性能有准确的把握;抗震加固时应考虑局部加固对结构整体性能的影响,避免因抗震加固造成新的薄弱部位和薄弱层,从而削弱结构的整体性能。抗震加固应从这些受损的建筑物中吸取教训,进一步改进和完善现有的抗震鉴定方法和加固措施。

## Why a Retrofitted Building at Tohoku University Failed in the Great East Japan Earthquake

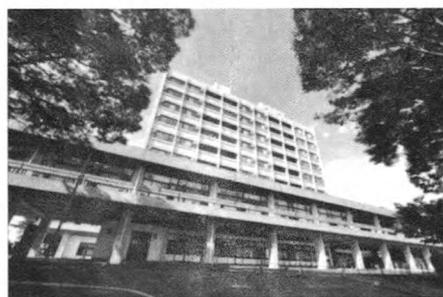
图1 东北大学建筑系大楼外观

此建筑为东北大学建筑系大楼,外观如图1所示。该建筑在2011年里氏9.0级的东日本大地震中受到了严重损伤(震中距177 km),且因其损伤程度被判定为无法继续使用需要拆除。值得注意的是,该建筑经历了1978年发生的里氏7.4级的宫城县海域地震(震中距120 km),在该地震中建筑物仅受到了轻微损伤,之后在2001年对该建筑进行了抗震加固。为什么加固后的建筑物反而在2011年的地震中遭到了严重破坏呢?研究者们从损伤调查、试验研究、响应观测和数值模拟等角度对这一问题进行了深入研究。本文将对这些研究进行说明,分析该建筑物在地震中破坏

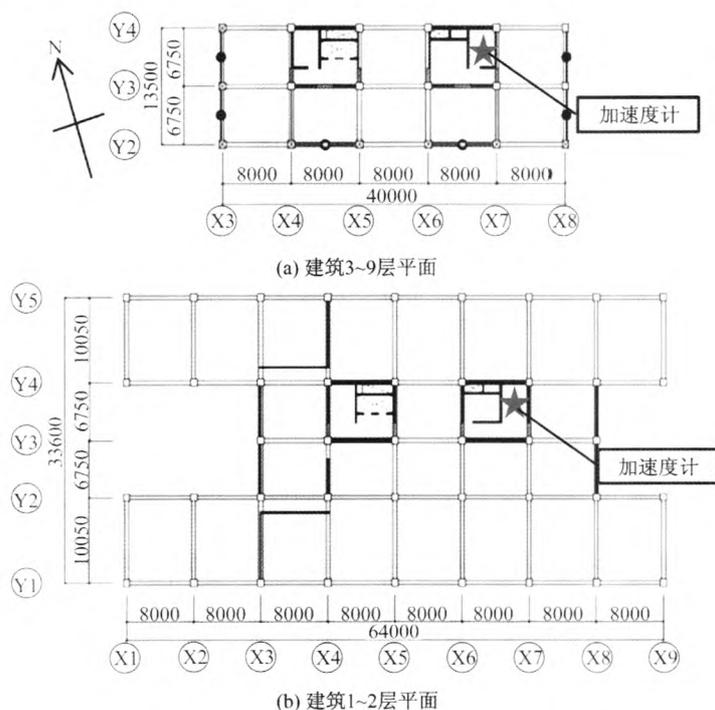
图2 建筑平面和加速度计的布置(单位:mm)

此建筑为东北大学9层的型钢混凝土混合结构,位于震中仙台市的青叶山<sup>[1]</sup>。图2给出了该建筑的平面图和加速度计的布置,其中X3和X8轴处设置了剪力墙,X4—X5,X6—X7位置处设置了电梯井和楼梯间。该建筑的1~2层沿纵向设计有框架结构的裙房,由于楼梯间的存在,该建筑沿纵轴是不对称的。由于这种不对称性,该结构在过去经历的地震中曾经出现过扭转振动。

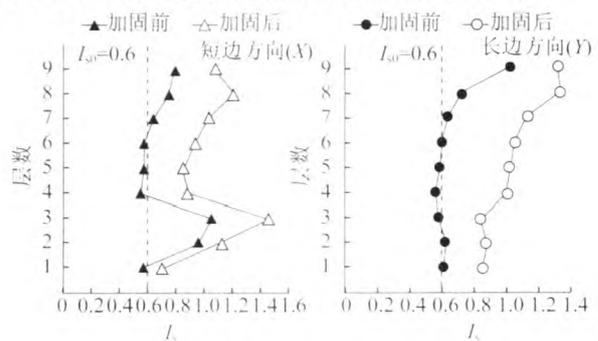
图 5 结构抗震性能指数沿楼层的分布<sup>[1]</sup>

2001 年版日本的抗震鉴定规范要求结构各层的  $I_s$  不小于 0.6, 如图 5 所示, 在抗震加固之前,  $X$  (短边, NS 方向)、 $Y$  (长边, EW 方向) 两个方向多数楼层的  $I_s$  都小于 0.6。基于这样的鉴定结果得出了该建筑需要进行抗震加固的结论。

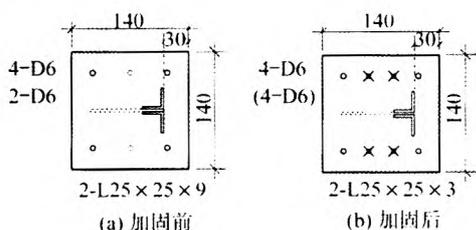
图 12 缩尺的等效试件截面<sup>[4]</sup>(单位:mm)  
Fig. 12 Equivalent cross-section of scaled specimen (Unit:mm)

墙的作用被简化为其中钢筋对角柱产生的作用。因此,基于截面分布和受力的对称性仅取柱截面的 1/4 进行研究,同时柱中的型钢、钢筋和剪力墙中的钢筋也均按 1/4 进行配置。如图 12 所示,将 1/4 柱截面的尺度进一步缩小为 1/3,型钢、钢筋的截面也相应缩小,并如图所示将柱中的型钢、钢筋和剪力墙内的钢筋等效地布置在试件中。模拟加固后的试件的墙内钢筋不考虑其连接(钢筋打叉),如图所示在离开柱端 30 mm 处将代表剪力墙配筋的钢筋切断。计算表明,结构的实际配筋率(钢筋面积占构件截面积的百分比)与缩尺后的试件十分接近,如表 2 所示。

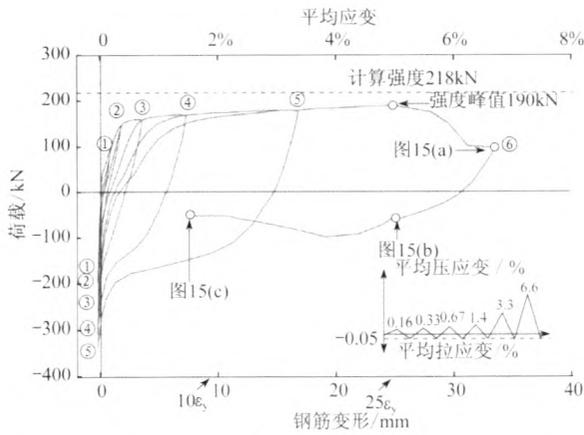
图 13 加固前试件的加载过程和荷载—位移关系<sup>[4]</sup>  
Fig. 13 Relationship of loading force-displacement before retrofitting

如图 13 和图 14 为模拟抗震加固前和加固后两个试件加载过程的荷载 - 变形关系。对两个试件施加应变控制的轴向拉、压荷载,拉力为正,压力为负。可以看到加固前的试件最大的拉应力出现在拉伸变形 25mm 处(伸长率 5%),之后由于型钢发生断裂,受拉承载力开始下降。伸长率达到 6.6% 时试件状态如图 15(a) 所示。由于此时混凝土与钢筋已退出共同工作,试件受压加载使型钢和钢筋都出现屈曲,试件状态如图 15(b) 所示。型钢和钢筋屈曲后试件的受压承载力也开始下降,试件的最终状态如图 15(c) 所示,型钢、钢筋的屈曲与混凝土的剥落集中在试件中部。

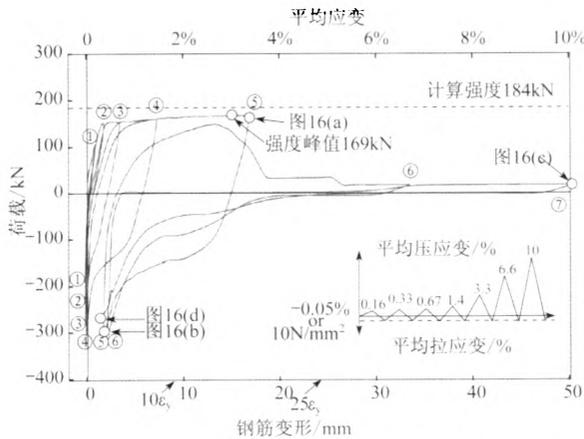
图 14 加固后试件的加载过程和荷载-位移关系<sup>[4]</sup>  
Fig. 14 Relationship of loading force-displacement after retrofitting

而对于加固后的试件,由于剪力墙部分的钢筋连接失效,在第 5 个加载循环中整个试件从底部被拔出,如图 16(a) 所示。在接下来的受压阶段,因试件拔出而暴露在外的钢筋屈曲,同时产生残余的受拉应变,此时的试件状态如图 16(b) 所

示。在接下来的受拉阶段,型钢和钢筋都先后断裂。如图 16(c)所示在拉应变达到 10% 时部分钢筋已经被截断。而最终型钢和钢筋的屈曲、混

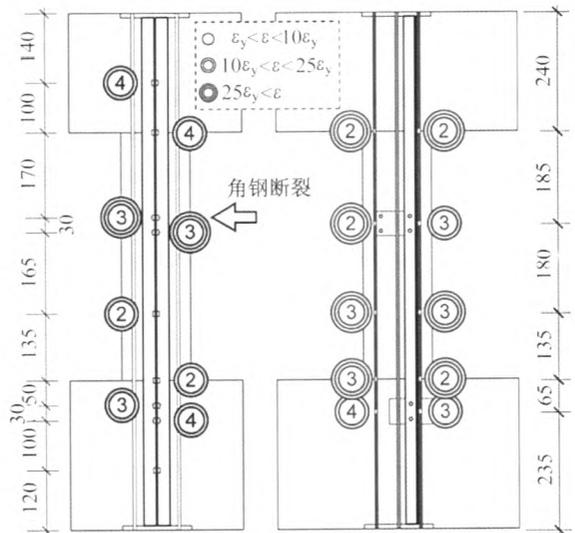
图 17 加固前试件的钢筋应变分布(单位:mm)<sup>[4]</sup>  
Fig. 17 Distribution of rebar's strain gauges in specimen before retrofitting (Unit:mm)

土的崩坏都集中在试件的底部,如图 16(d)所示。如图 17 和图 18 所示,同心圆中的数字代表型钢或钢筋屈服的加载循环数,同心圆的个数代表钢筋最终达到的伸长量,黑色代表型钢,红色代表柱中钢筋,蓝色代表模拟的墙内钢筋。可以看出加固前的试件钢筋应变分布比较均匀,加固后的试件钢筋应变集中在底部,因此延性较差,最终的破坏也集中在底部。

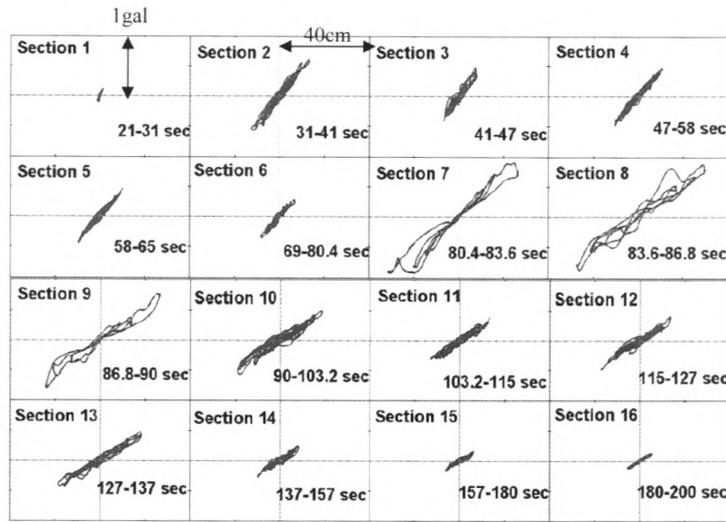
图 21 12 个时间段内的响应滞回曲线<sup>[5]</sup>

励试验和微动监测等手段,对该建筑的动力学特性进行了长期的监测和研究。针对该建筑在东日本大地震中的动力响应,利用观测数据,进行了以下一系列分析研究。利用监测到的该建筑9层处短边方向(南北方向)的加速响应,通过两次积分得到该建筑短边方向的相对位移响应,如图20所示。从中取出不同时间段内的滞回曲线进行分析,如图21所示为其中的12个时间段。从中可以看出,在80.4~90s时位移响应处在峰值附近,结构在这一时间段内表现出了明显的滞回现象,而在位移响应较小的时间段内结构的滞回效应并不明显。同时,在位移响应峰值前后,即Section 7的前后,可以看到结构的等价刚度(原点到响应峰值点连线的斜率)有明显的下降。

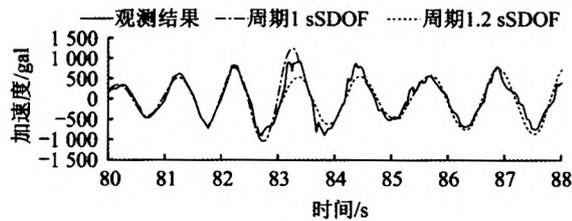
图 22 峰值附近的局部加速度时程<sup>[5]</sup>

将峰值附近的加速度时程放大进行观察,如图22所示,其中黑色曲线为实测的加速度时程,红色曲线为自振周期等于1s的单自由度体系输入相同地震波后的加速度响应时程,蓝色曲线为周期等于1.2s的单自由度体系的加速度响应时程。可以看到在加速度峰值前后结构的自振周期发生了一次跳跃式的变化。

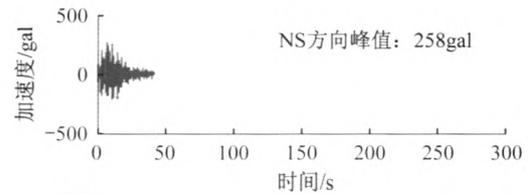
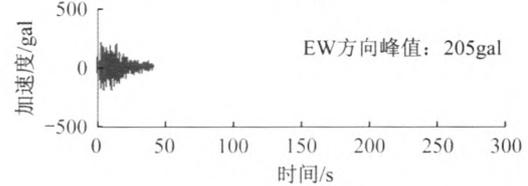
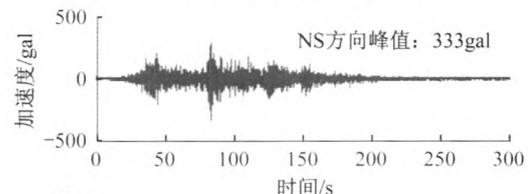
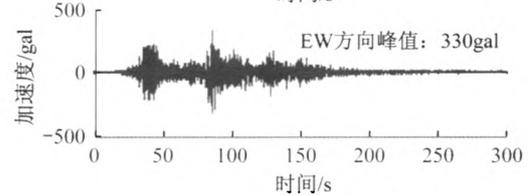
图 23 1978 年和 2011 年的观测地震波<sup>[6]</sup>

如图23所示为在该建筑底层观测到的1978年宫城县海域地震和2011年的东日本大地震的地震波。如表3所示,2011年地震的最大加速度为1978年地震的1.3倍,尤其是持续时间达到了1978年地震的7倍。

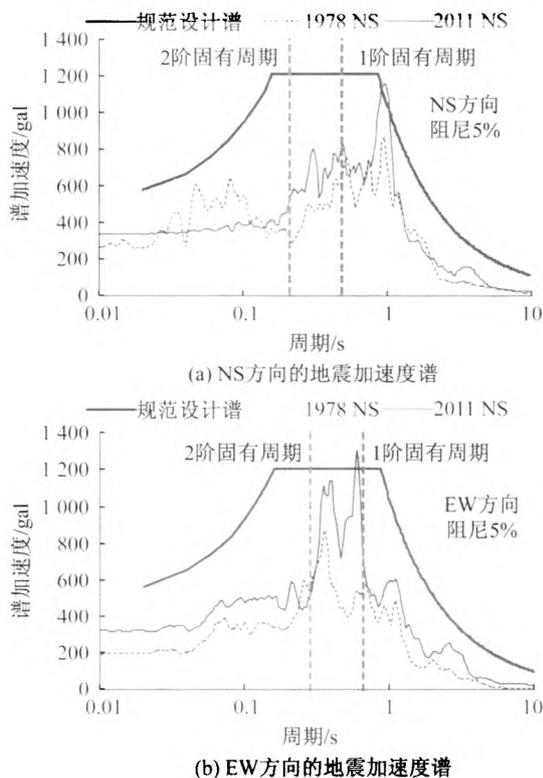
图 24 1978 年和 2011 年地震的加速度谱<sup>[6]</sup>

如图24所示为建筑物短边方向(NS)地震波的加速度谱。其中细实线为2011年东日本大地

震的地震波,虚线为 1978 年宫城县海域地震的地震波,实线为日本规范规定的对应当地场地条件的设计谱。竖线分别为通过数值分析得到的结构一阶和二阶固有周期。从图中可以看到,2011 年地震的加速度峰值出现在周期 1 s 附近,大于 1978 年地震,且超过了规范规定的设计谱。建筑的一阶固有周期在 0.5 s 附近,然而固有周期的假设是建筑处于弹性状态,由于建筑受到过以往地震的损伤,在东日本大地震的持续时间内损伤也在不断加剧,建筑实际上已经进入塑性阶段,而这将导致其固有周期延长,从而更加接近地震动的卓越周期。因此,地震造成的损伤放大了结构的地震响应。

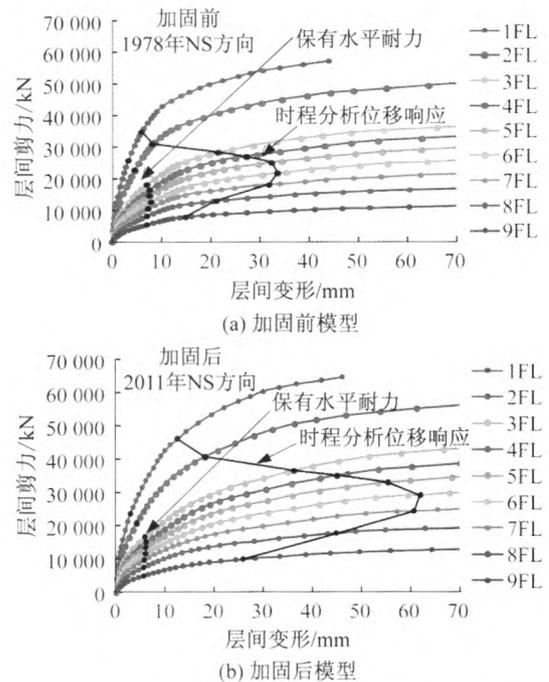
图 25 加固前后两个模型的静力推覆结果<sup>[6]</sup>

对加固前后两个结构模型进行静力推覆分析,得到各层的力—位移曲线如图 25 所示。其中的虚线被定义为保有水平耐力曲线,它代表结构各层的梁、柱、剪力墙构件首先出现剪切破坏时的

图 25 中的黑色实线为多质点时程分析得到的层间位移峰值沿楼层的分布。由于采用静力推覆分析得到的层间力—位移关系作为多质点分析时的层间弹簧本构关系,因此图中峰值层间位移所对应的层间剪力就是动力时程分析时得到的相应层间剪力。可以看到对于加固前的结构,在

1978 年地震中的峰值层间剪力达到了保有水平耐力的 1.4 ~ 1.7 倍,而对于加固后的结构,在 2011 年东日本大地震中的峰值层间剪力达到了保有水平耐力的 2 ~ 2.5 倍。因此,两次地震造成的层间剪力都超过了构件发生剪切破坏时的层间剪力。根据这一结果,结构在地震中将出现比较严重的塑性变形和损伤。

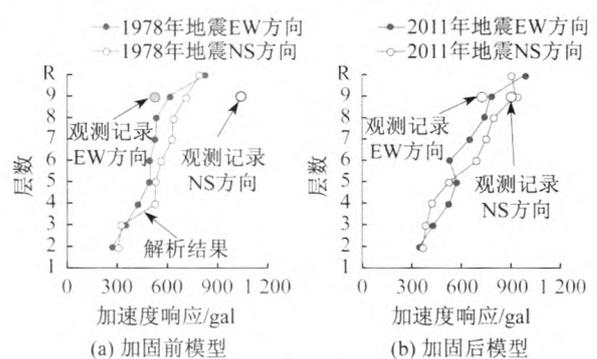
图 26 最大加速度响应沿楼层的分布<sup>[7]</sup>

如图 26 所示为加固前后模型的最大加速度响应的楼层分布,与 9 层处取得的加速度观测结果对比可以发现,输入 1978 年地震波的未加固结构,9 层处的加速度响应峰值与实测值相差 20%~30%;输入 2011 年地震波的加固后结构,9 层处的加速度响应峰值与实测值相差很小,时程分析的结果较好地反映了结构的地震响应。
